Le projet « DEFBETIR »

« Détection par infrarouge de la signature thermique de défauts et pathologies dans les structures de génie civil en béton »

Chercheurs : Samuel PAEZ – Michaël NAHANT

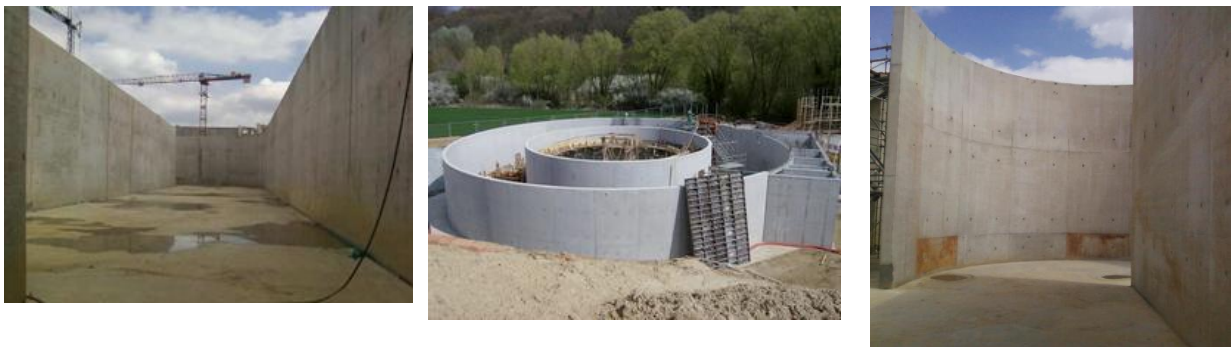
Fig. 2: Vues de bassins de stations d'épuration en béton armé

Suivant le souhait du partenaire industriel, les ouvrages à étudier dans le projet sont dans un premier temps les voiles en béton armé des bassins biologiques de stations d'épuration des eaux usées, et, dans un second temps, les tabliers de ponts en béton précontraint.

En ce qui concerne les bassins d'épuration des eaux, la méthode développée doit permettre de détecter les défauts qui risquent de nuire à l'étanchéité de l'ouvrage ou d'affaiblir sa résistance structurelle. Il s'agit surtout :

- des fissures de retrait traversant les voiles. Ces fissures apparaissent dans les quelques jours qui suivent le bétonnage et sont généralement verticales. Elles font courir un risque que les eaux polluées se répandent dans l'environnement.
- des « nids de gravier », qui sont des zones où il manque du mortier entre les granulats, ceux-ci sont donc moins bien liés entre eux. Ce sont des zones où la résistance est localement inférieure à celle du reste de la structure, ce qui constitue des points faibles dans le voile.

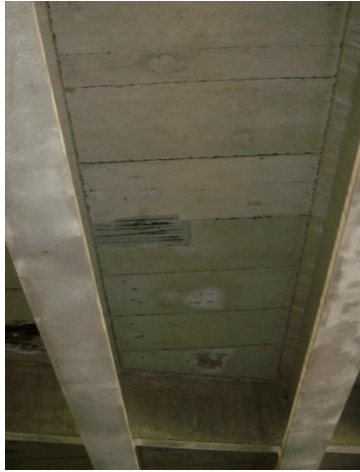
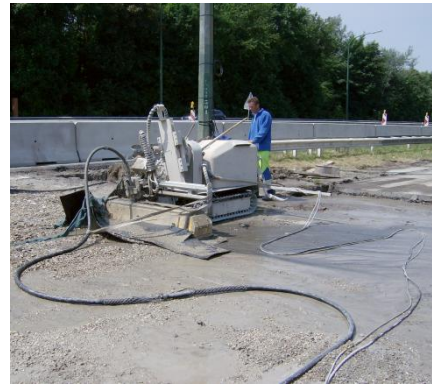
Fig. 3: Les ouvrages d'art en béton armé vieillissent et se dégradent (photo de gauche), nécessitant des réparations (photo de droite)

En ce qui concerne les ouvrages d'art, il faut savoir que la Région Wallonne compte plus de 3700 ponts en béton. La plupart de ceux-ci ont entre 25 et 50 ans, et de nombreux défauts ou pathologies apparaissent ou se révèlent, nuisant à la sécurité de l'ouvrage ou représentant des coûts d'entretien et de réparation importants. Le but du projet est de détecter non seulement les délaminations de plaques de béton en face supérieure du tablier, mais aussi, en généralisant, tout type de défaut ayant un comportement thermique similaire, tel que le phénomène de "pourrissement" des dalles de tablier, fréquemment rencontré en Belgique. Le but, pour le partenaire industriel comme pour les partenaires scientifiques, est de mieux estimer l'étendue des réparations nécessaires et donc leur coût.

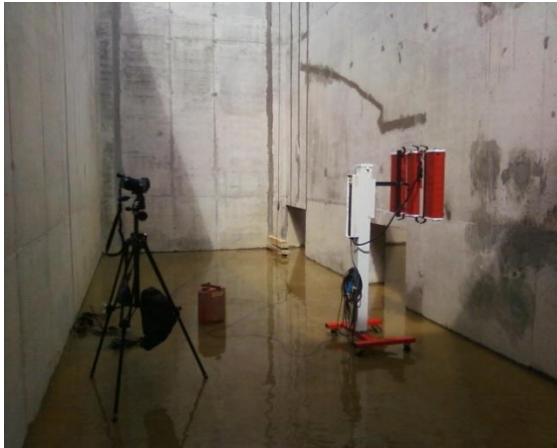
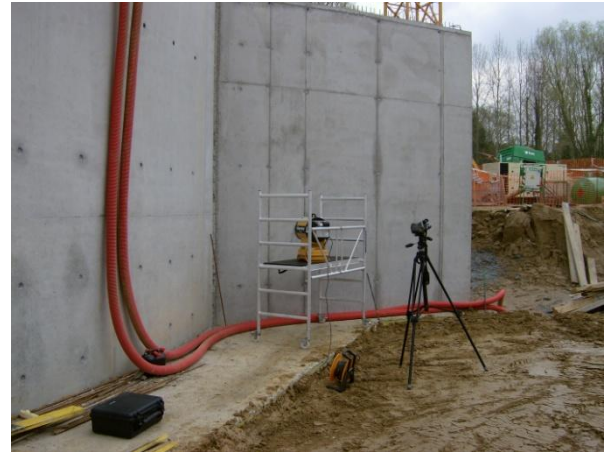
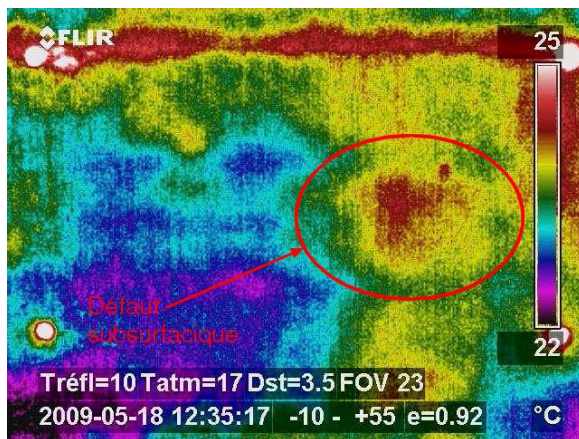
Fig. 7: Essais réalisés sur des chantiers de stations d'épuration. L'image infrarouge met en évidence la présence d'un défaut interne de type nid de gravier.

La suite des études s'est déroulée sur des chantiers du partenaire industriel : chantiers de stations d'épuration ou de réparation d'ouvrages d'art pour la plupart. Cette étape a permis de vérifier dans des cas réels et dans des conditions pratiques la méthodologie de détection développée en laboratoire.
